TRANSFORMATION D'UNE GRANGE

en une habitation emprunte de patrimoine

SITUATION: Saint Remy-Geest (Jodoigne)

ARCHITECTE: Kyo-co (J. Vossen - S. Lebrun)

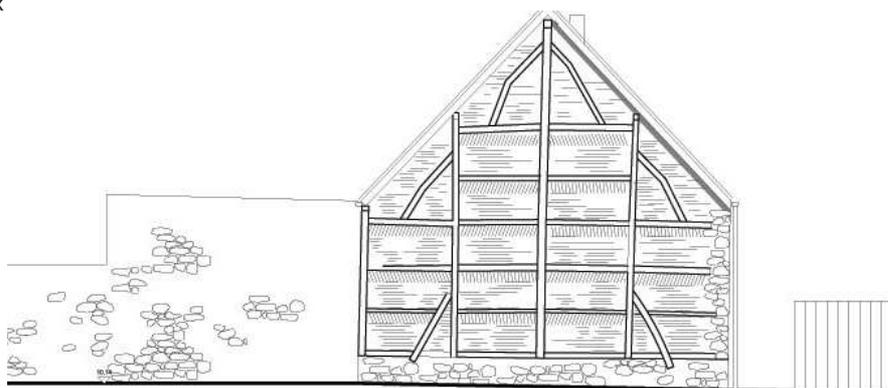
Façade Nord

Au sein d'un espace-rue cohérent, caractérisé par une alternance de pignons et de cours, dans un ordonnancement représentatif des petites exploitations traditionnelles, cette grange, la dernière en colombage du village, présente un grand intérêt patrimonial.

Inoccupée depuis plusieurs années, elle est, en 2007, dans un état critique et la structure en chêne ne tient plus que par la présence d'un mur en pierre annexe (ayant servi de contrefort).

Une nouvelle structure portante (bloc de silico-calcaire doublé d'un isolant) est donc réalisée intégralement côté intérieur. Si elle permet l'obtention d'un très bon confort thermique et acoustique (le long de la voirie en grès), elle préserve judicieusement les parements en colombages en les dégageant de leur rôle porteur primitif.

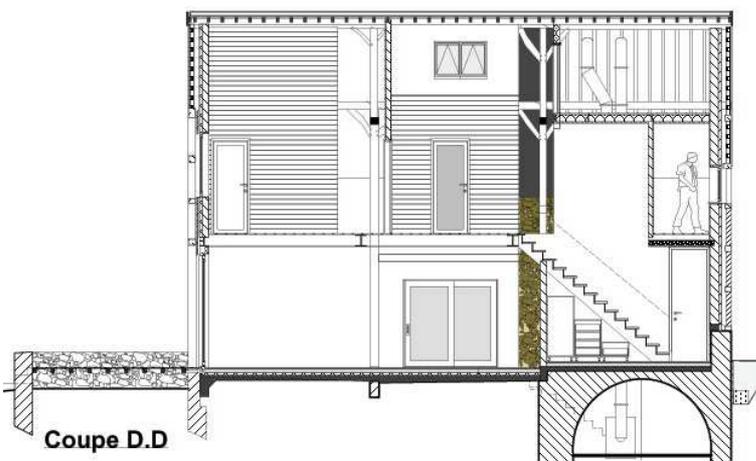
Coupe D.D

Elément fondamental du projet, la charpente intérieure est maintenue dans son ensemble.

Comme le colombage, elle n'a plus de fonction structurelle et se perçoit sur toute sa hauteur via les passerelles desservant les deux chambres d'enfants.
