REHABILITATION D'UNE FERME PATRIMONIALE

en centre pour artistes en résidence

SITUATION: Froyennes (Tournai)

ARCHITECTE: Arcadus

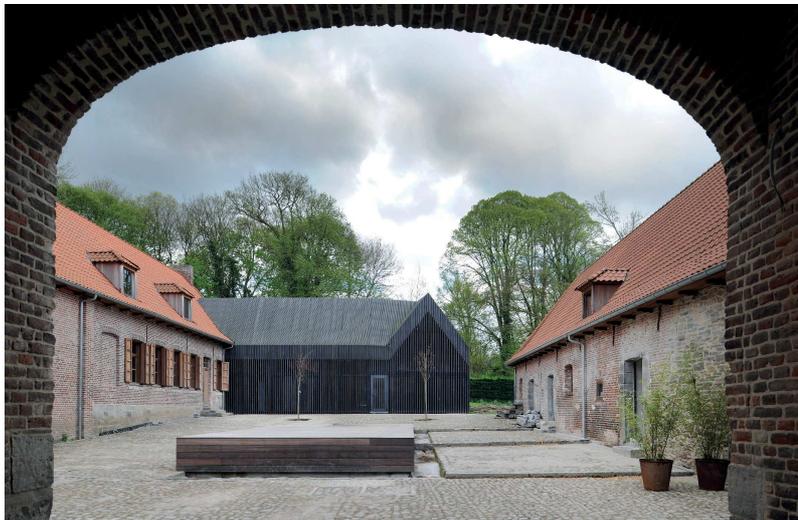
A l'extérieur, les volumétries cohabitent, dans une lecture claire des diverses évolutions qu'a subi l'ensemble bâti.

« Le fournil s'étant effondré durant les phases de chantier, nous lui avons substitué un nouveau volume, identique en gabarit et forme, mais d'une matérialité contemporaine en bois ajouré ».

Clairement identifiable par sa volumétrie épurée et le traitement dématérialisé de ses parements de bois, cette aile porte la marque de la rénovation récente des bâtiments sans pour autant mettre en péril la valeur patrimoniale des lieux, qu'elle révèle, au contraire !

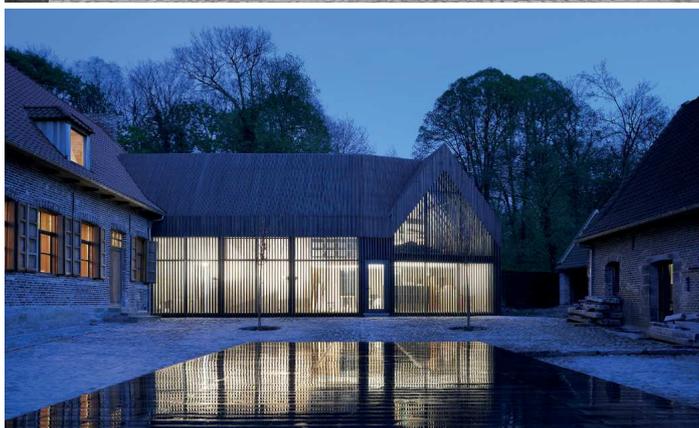
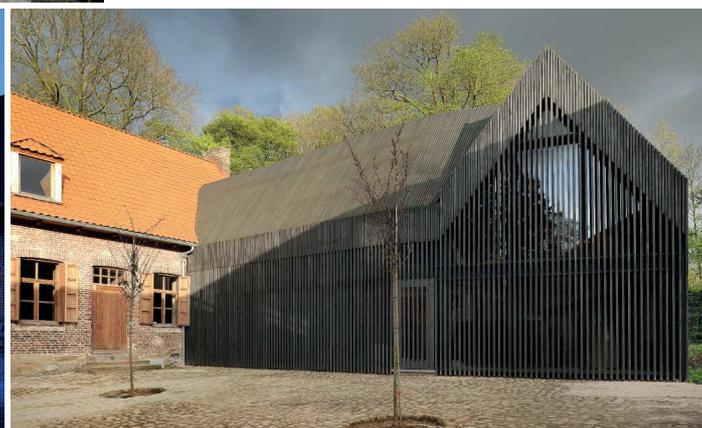
« Mise en valeur et cohérence patrimoniale par contraste volumétrique »

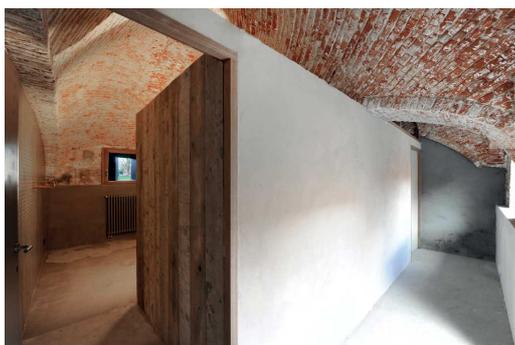
Une grande attention a été portée à la réversibilité des interventions techniques, qui se glissent discrètement à l'intérieur des volumétries existantes, avec la possibilité d'être démontées à tout moment sans endommager ou dénaturer les éléments d'origine.
