MAISON A PANS-DE-BOIS

Mimétisme et interprétation

SITUATION: Crupet **ARCHITECTE:** Nicolas Pierson

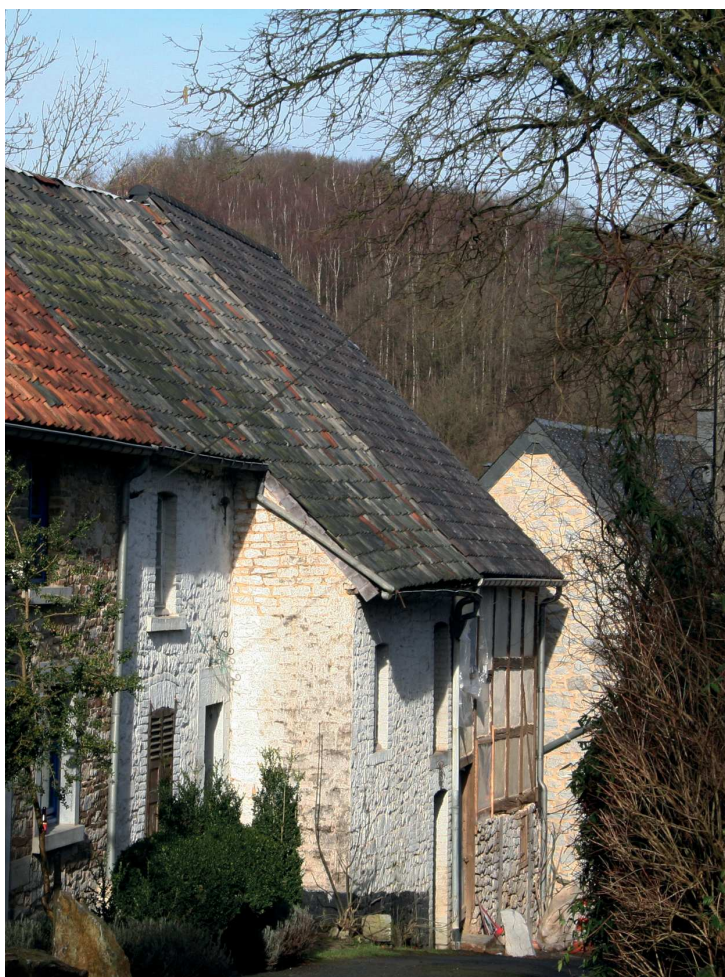
Trace du bâti le plus ancien du village, cette bâtisse est un exemple de construction à **pans-de-bois**, assez rare dans le **Condroz namurois**. Cette ancienne partie de ferme est constituée de deux volumes perpendiculaires. Le premier suit le front de bâtisse de la ruelle. Il est composé d'un soubassement en pierre calcaire d'une hauteur légèrement inférieure à celle d'un rez-de-chaussée, et surmonté d'une façade à **pans-de-bois**. Dans son état existant, le remplissage des panneaux est réalisé en torchis sur payots, fortement abîmés. Le second volume, en arrière, initialement disjoint de la construction à rue, hérite du même mode constructif. La maçonnerie est toutefois disloquée et instable.

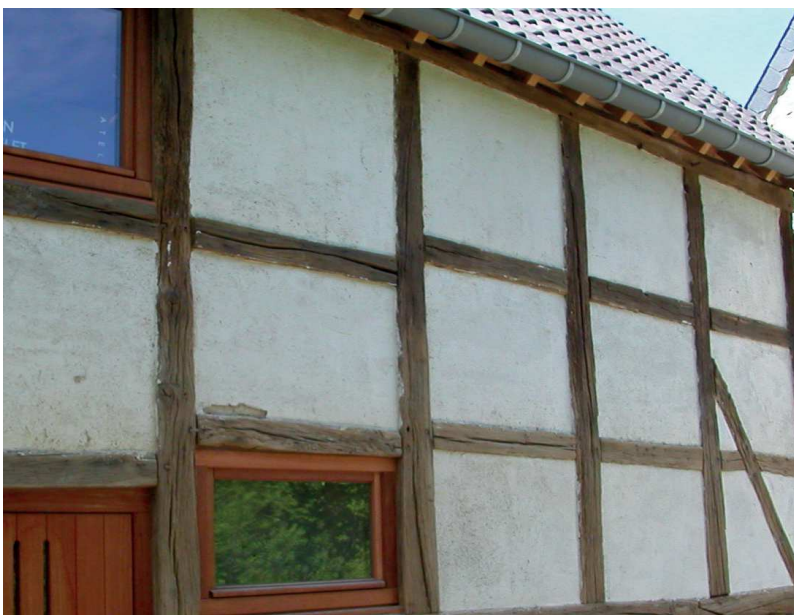
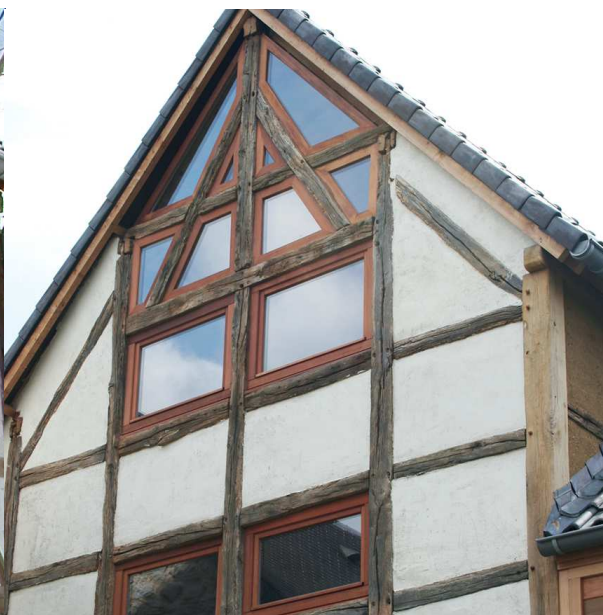
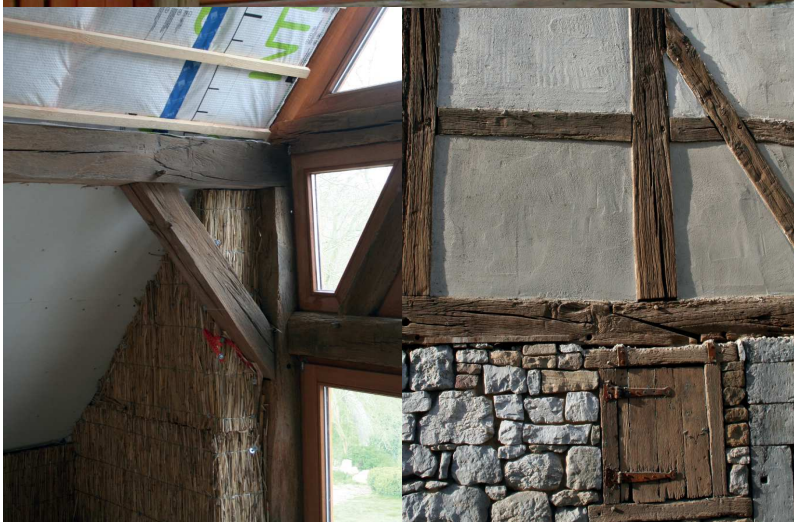
Remplissage des pans-de-bois restaurés en façade à rue et sur le pignon. La technique de remplissage utilisée pour la restauration est inspirée des techniques originales. Le support ligneux est remplacé par des « caissons » remplis de flocons de cellulose, renforcés par un treillis de roseau comme accrochage pour les enduits extérieurs et intérieurs.

Le remplissage de l'enveloppe (murs et toiture) est réalisé en matériaux légers et naturels (treillis de roseaux enveloppant des caissons en bois remplis de flocons de cellulose, ...) dans le respect du mode de construction originel.

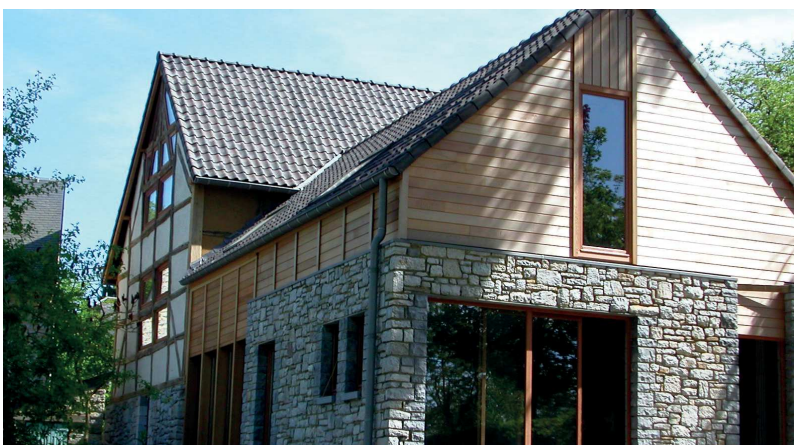
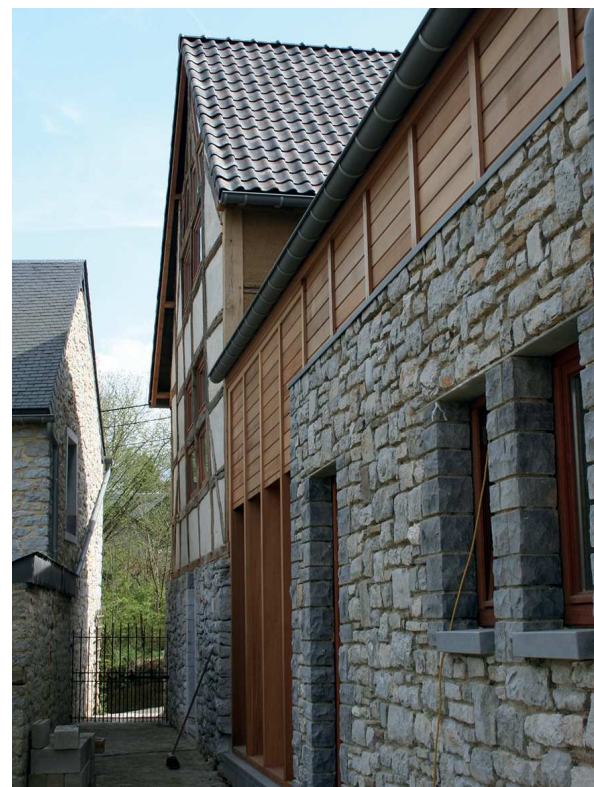
Traitement du volume secondaire marquant la trace du volume initial en pierre dont la pierre est réutilisée. Le pan-de-bois est ici remplacé par une ossature et un bardage réalisé selon les techniques actuelles.

La vision de l'auteur de projet vis-à-vis de cet ensemble se décline en deux attitudes complémentaires : pour la construction à rue, mieux conservée dans son ensemble, c'est la restauration qui prend le pas. Le volume situé en arrière sera reconstruit. Son gabarit équivaut au volume existant. Il sera reproduit sous un mode constructif et une expression architecturale clairement contemporains. L'objectif étant la vérité constructive et le respect du cadre existant. Le contraste issu de ces deux attitudes génère une mise en valeur par confrontation entre les deux entités.
